JARÐTÆKNISKÝRSLA – VATNSENDAHVARF

Jarðtæknilegar aðstæður og hönnunarforsendur (GIR)

3094-196-SKY-001-V01

Kópavogsbær

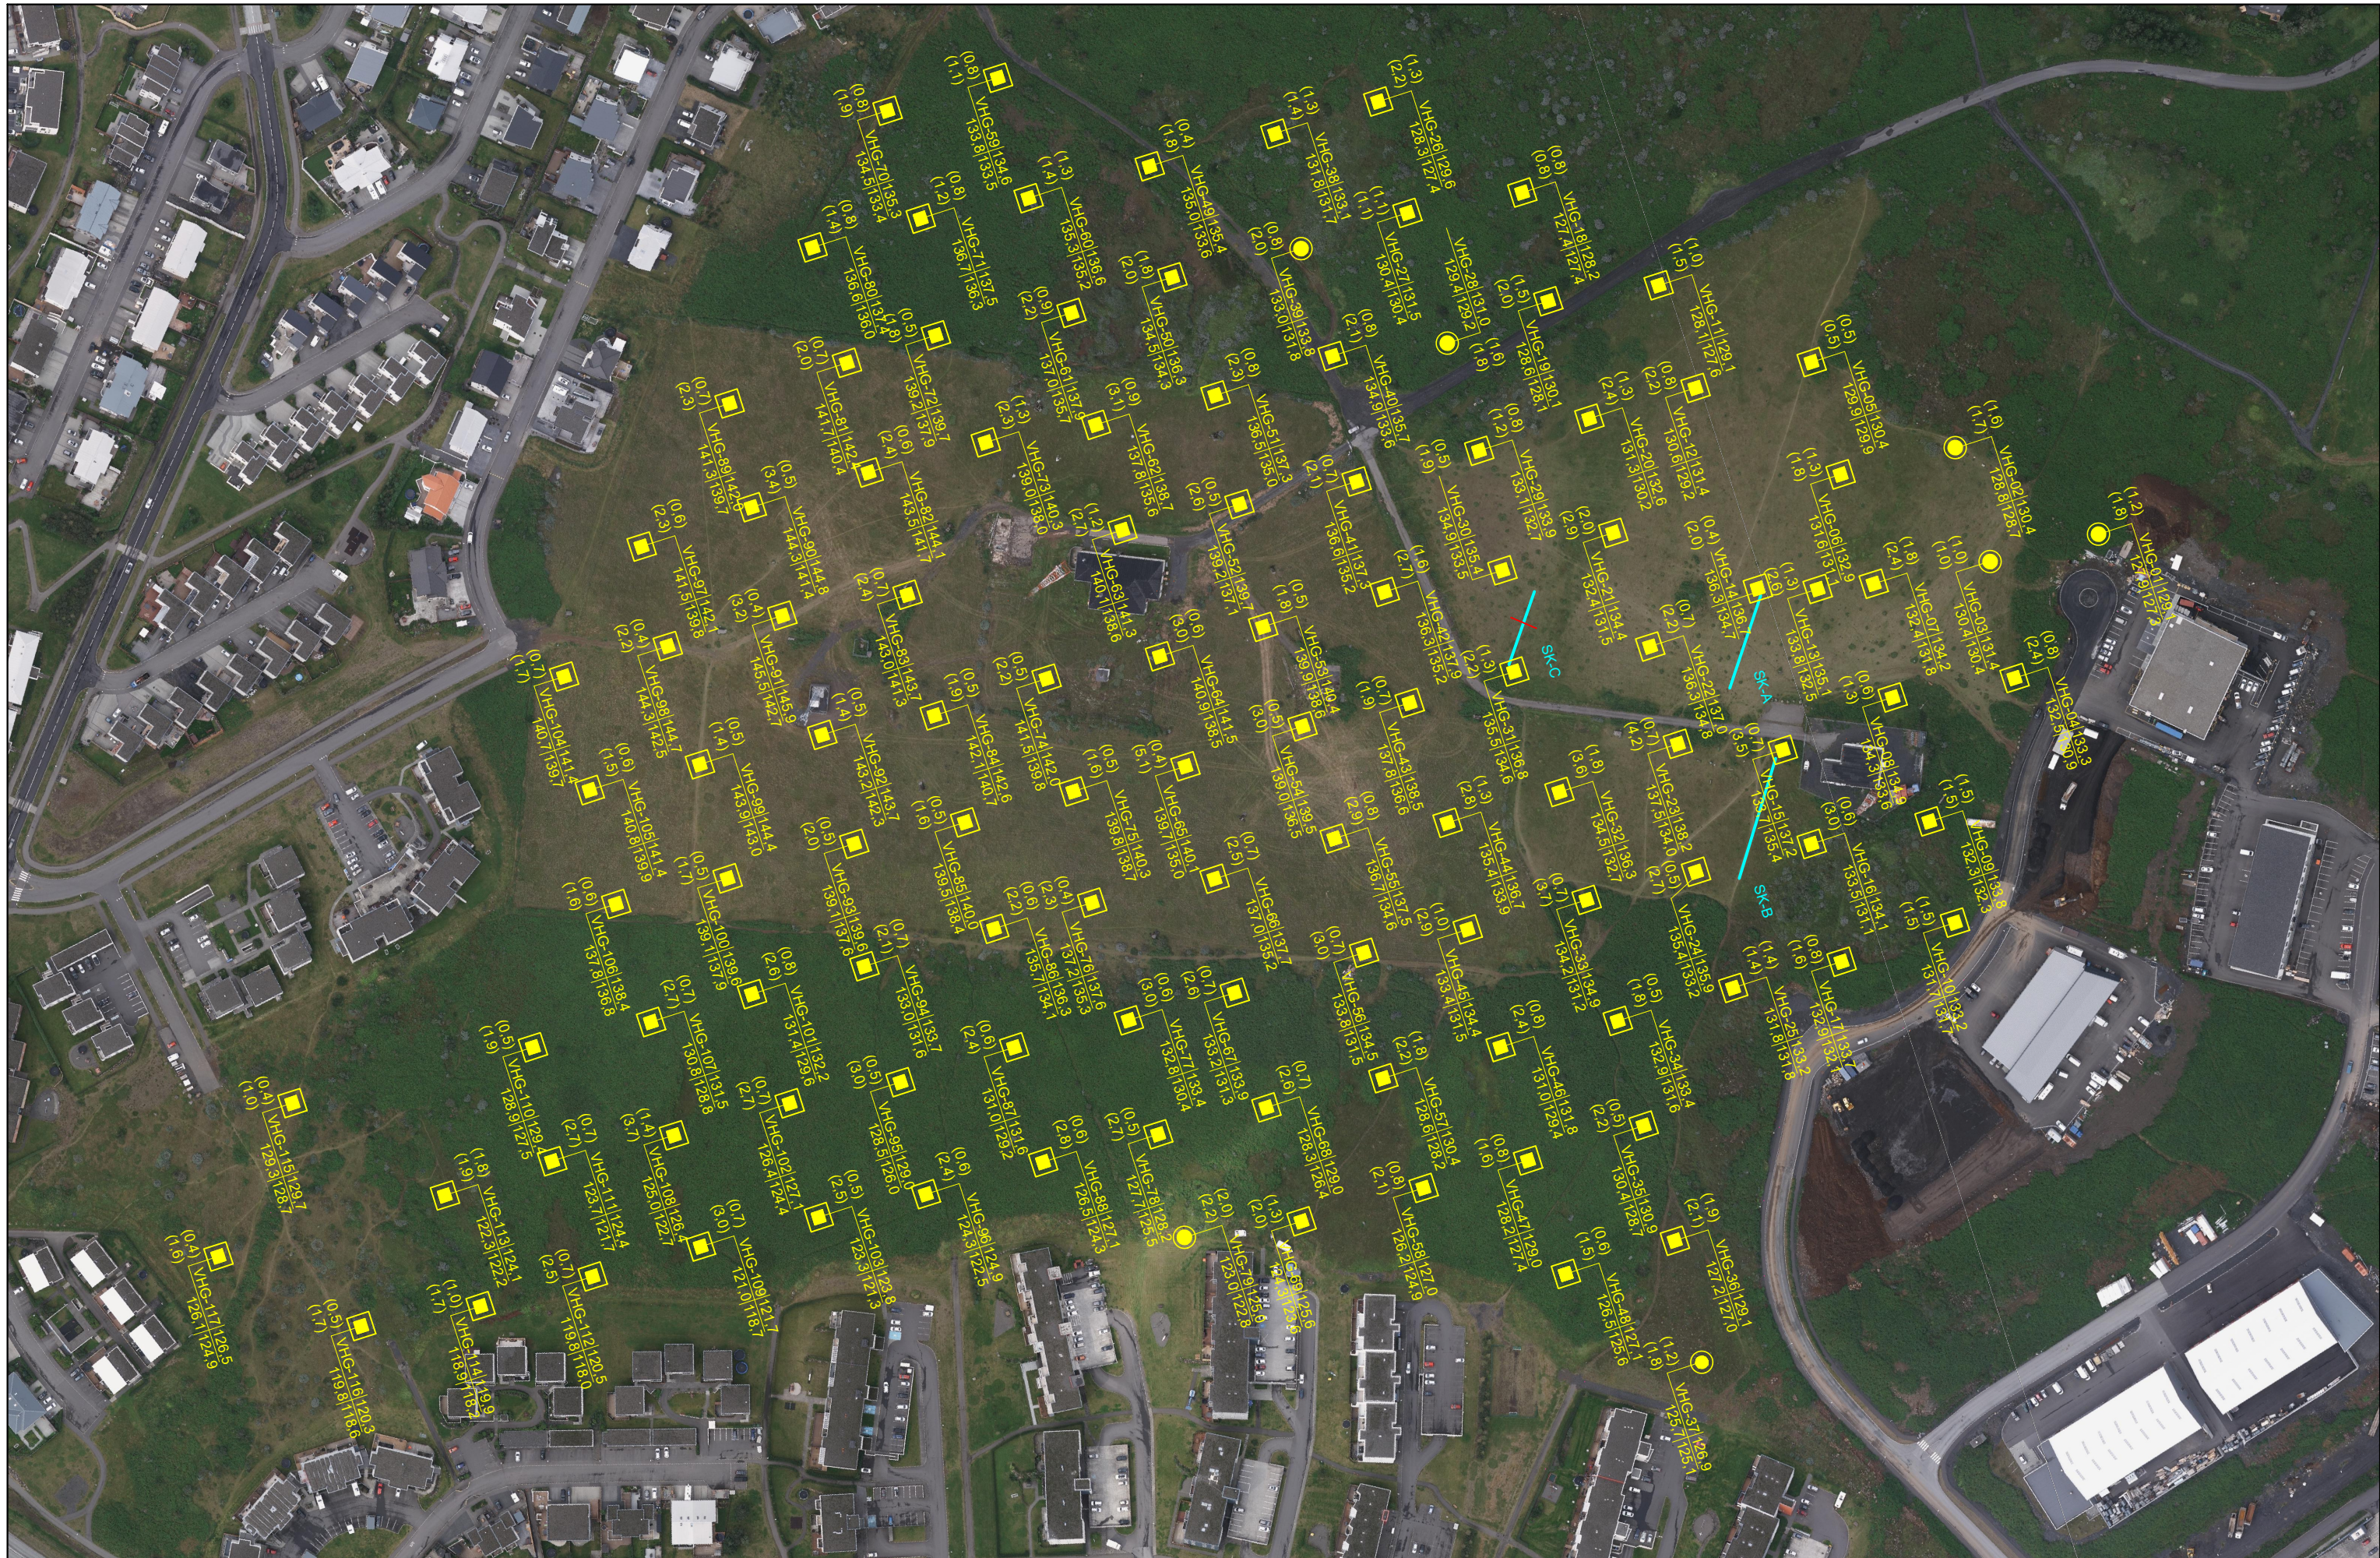
Teikning nr. V101

Skýringar:

- Slagborhola
- Könnunargryfja
- Könnunarskurðir
- Lagnir
- Mögulegur veikleiki í klöpp

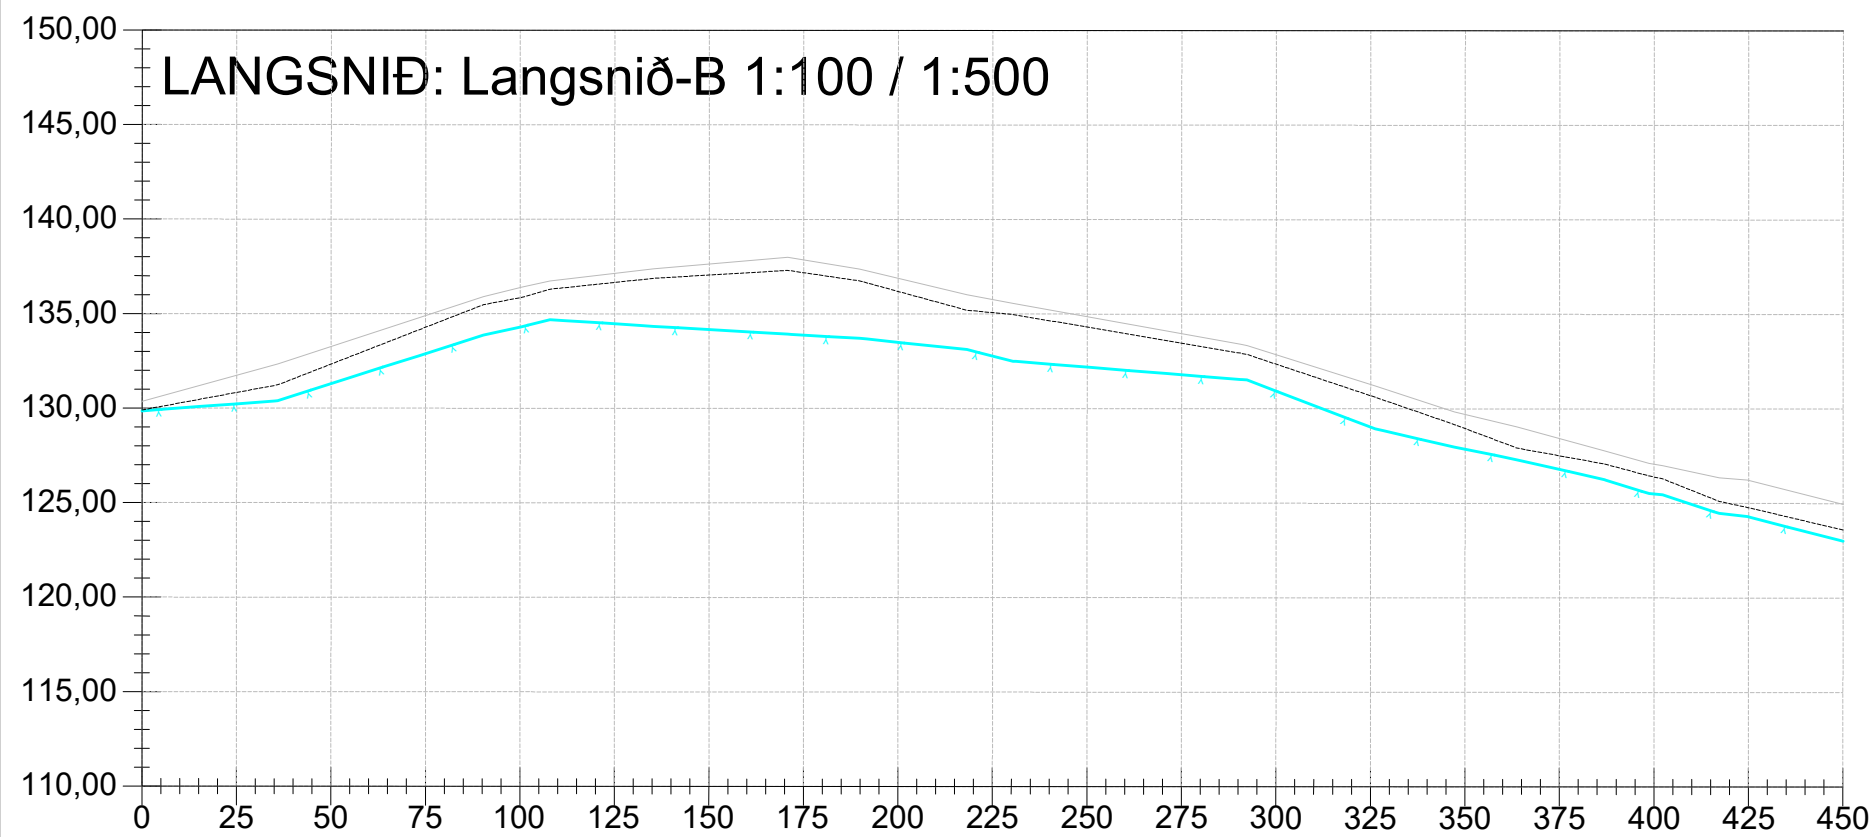
Tekning nr. V201

Hnitakerfi: ÍSNET93
Hæðarkerfi: Reykjavíkurkerfi

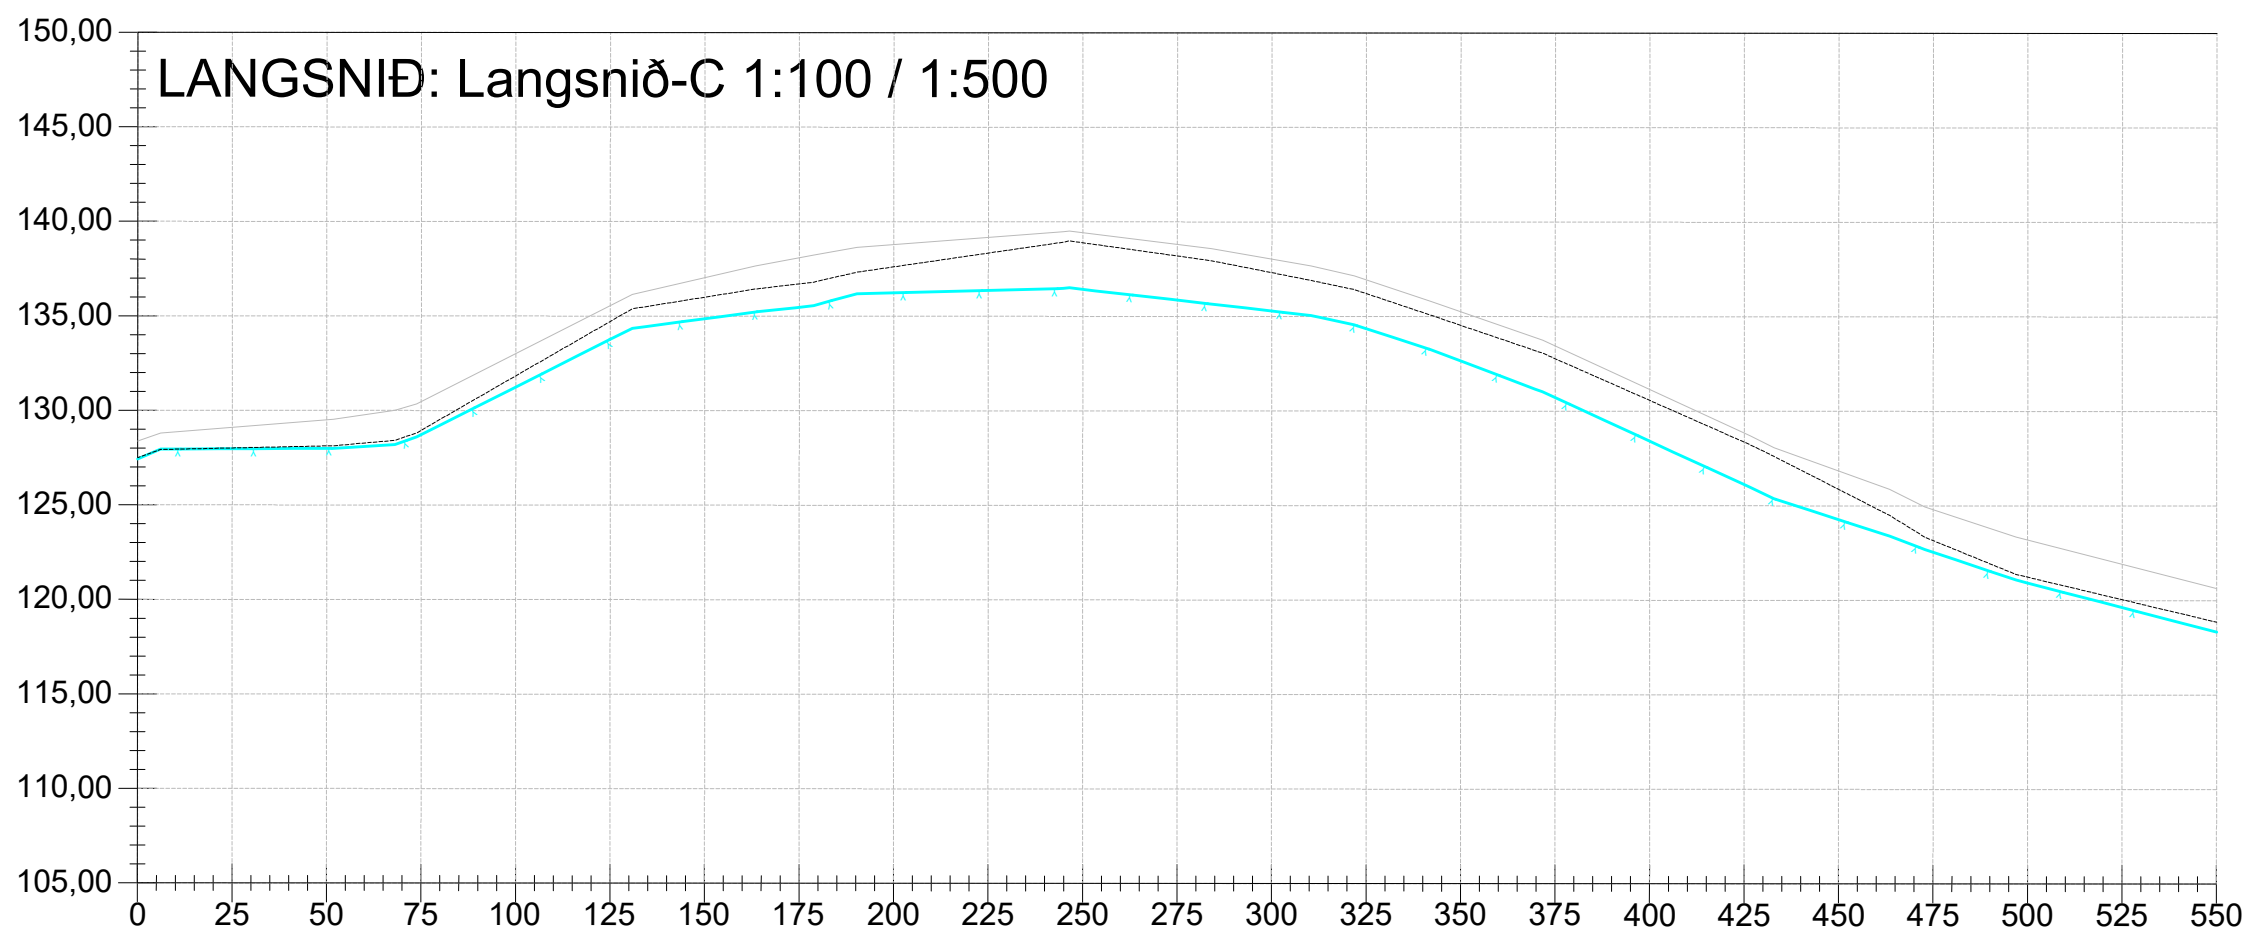
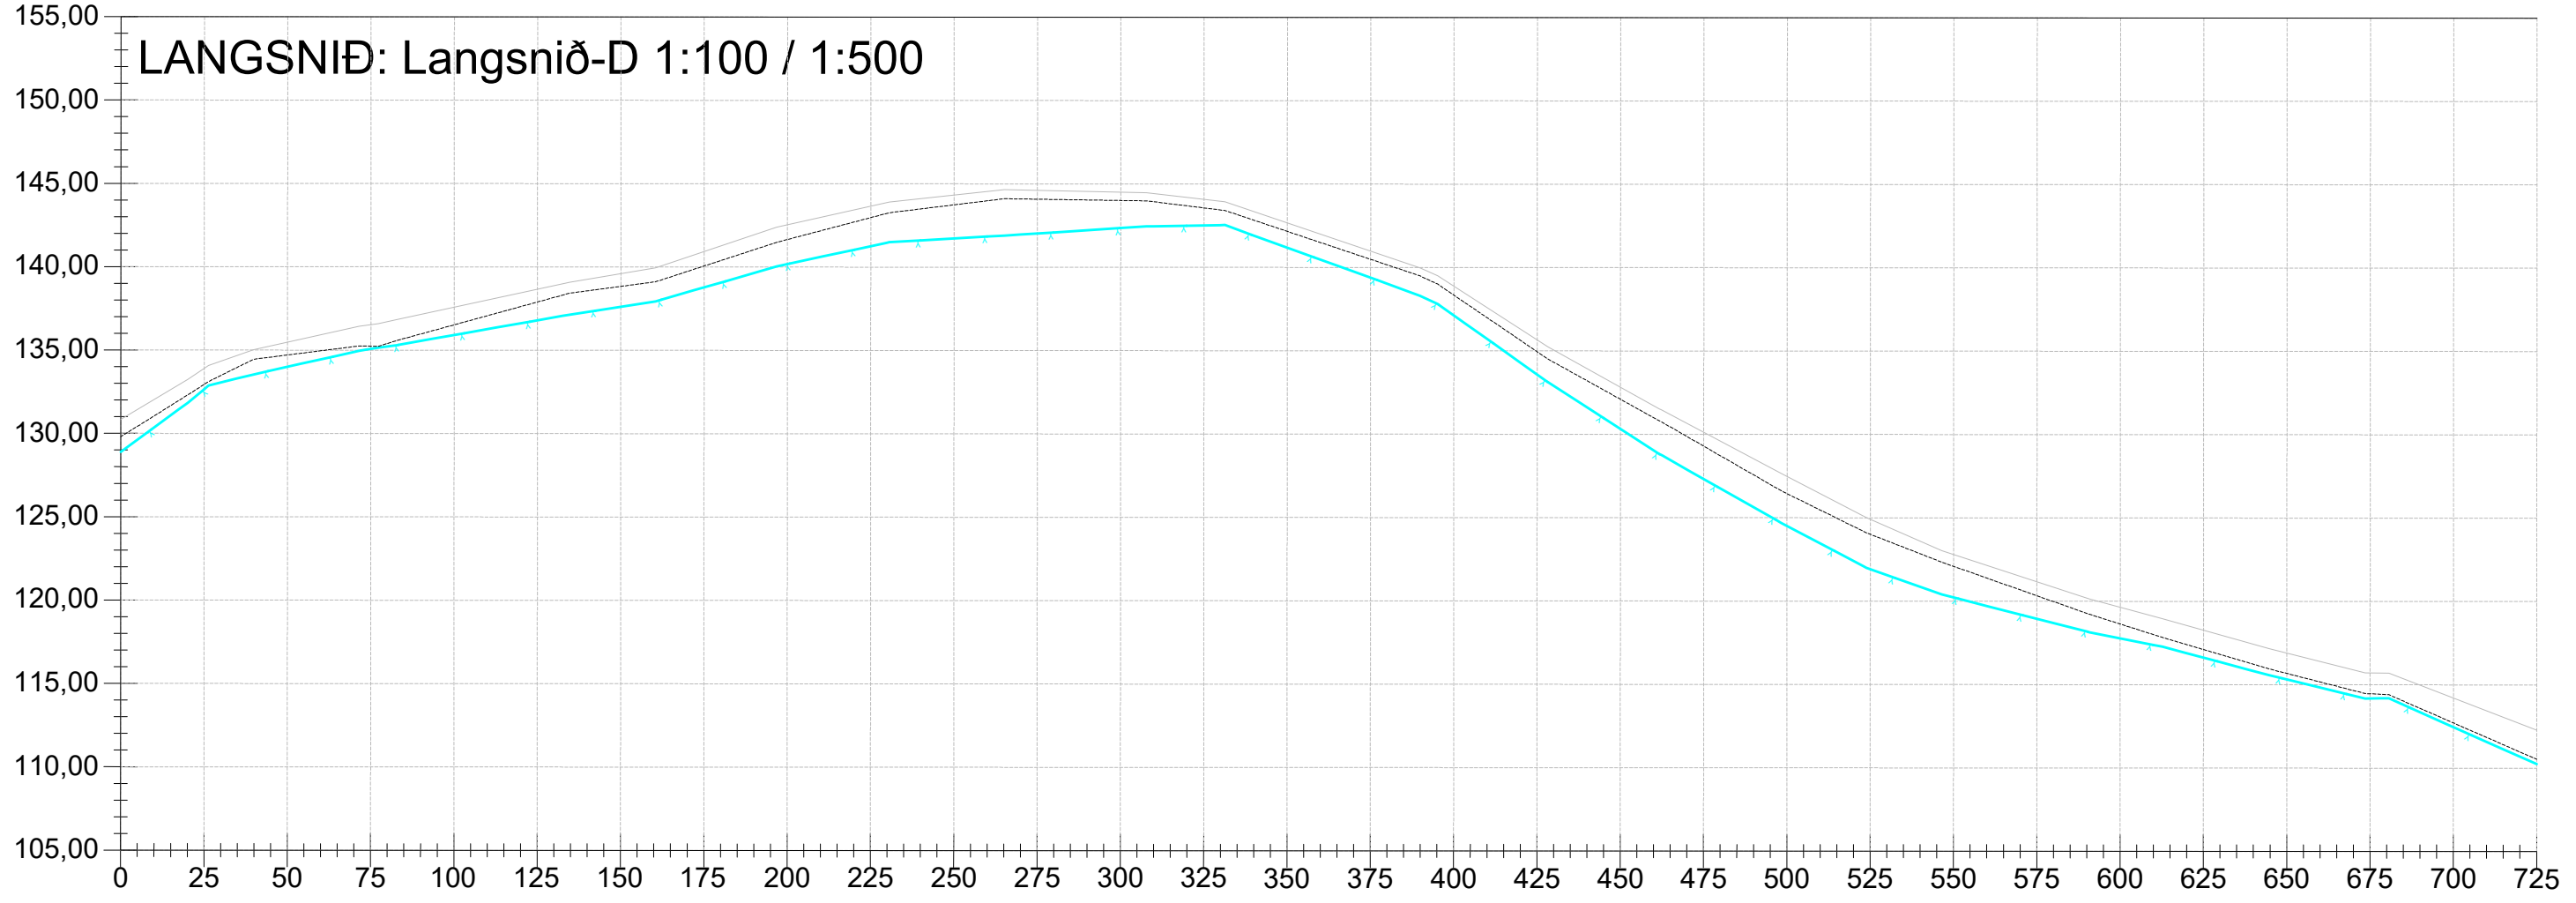
Vatnsendahvarf - jarðtækni				Verk nr. 3094-196
Jarðkönnun Langsnið				Verkefni: JHS
CAD sná				Fag JAR
Kvartí (A3) 1:2000	Efta teikning nr. 3094-196	Útgáfa Síða 01 2/2	Teikning nr. V201

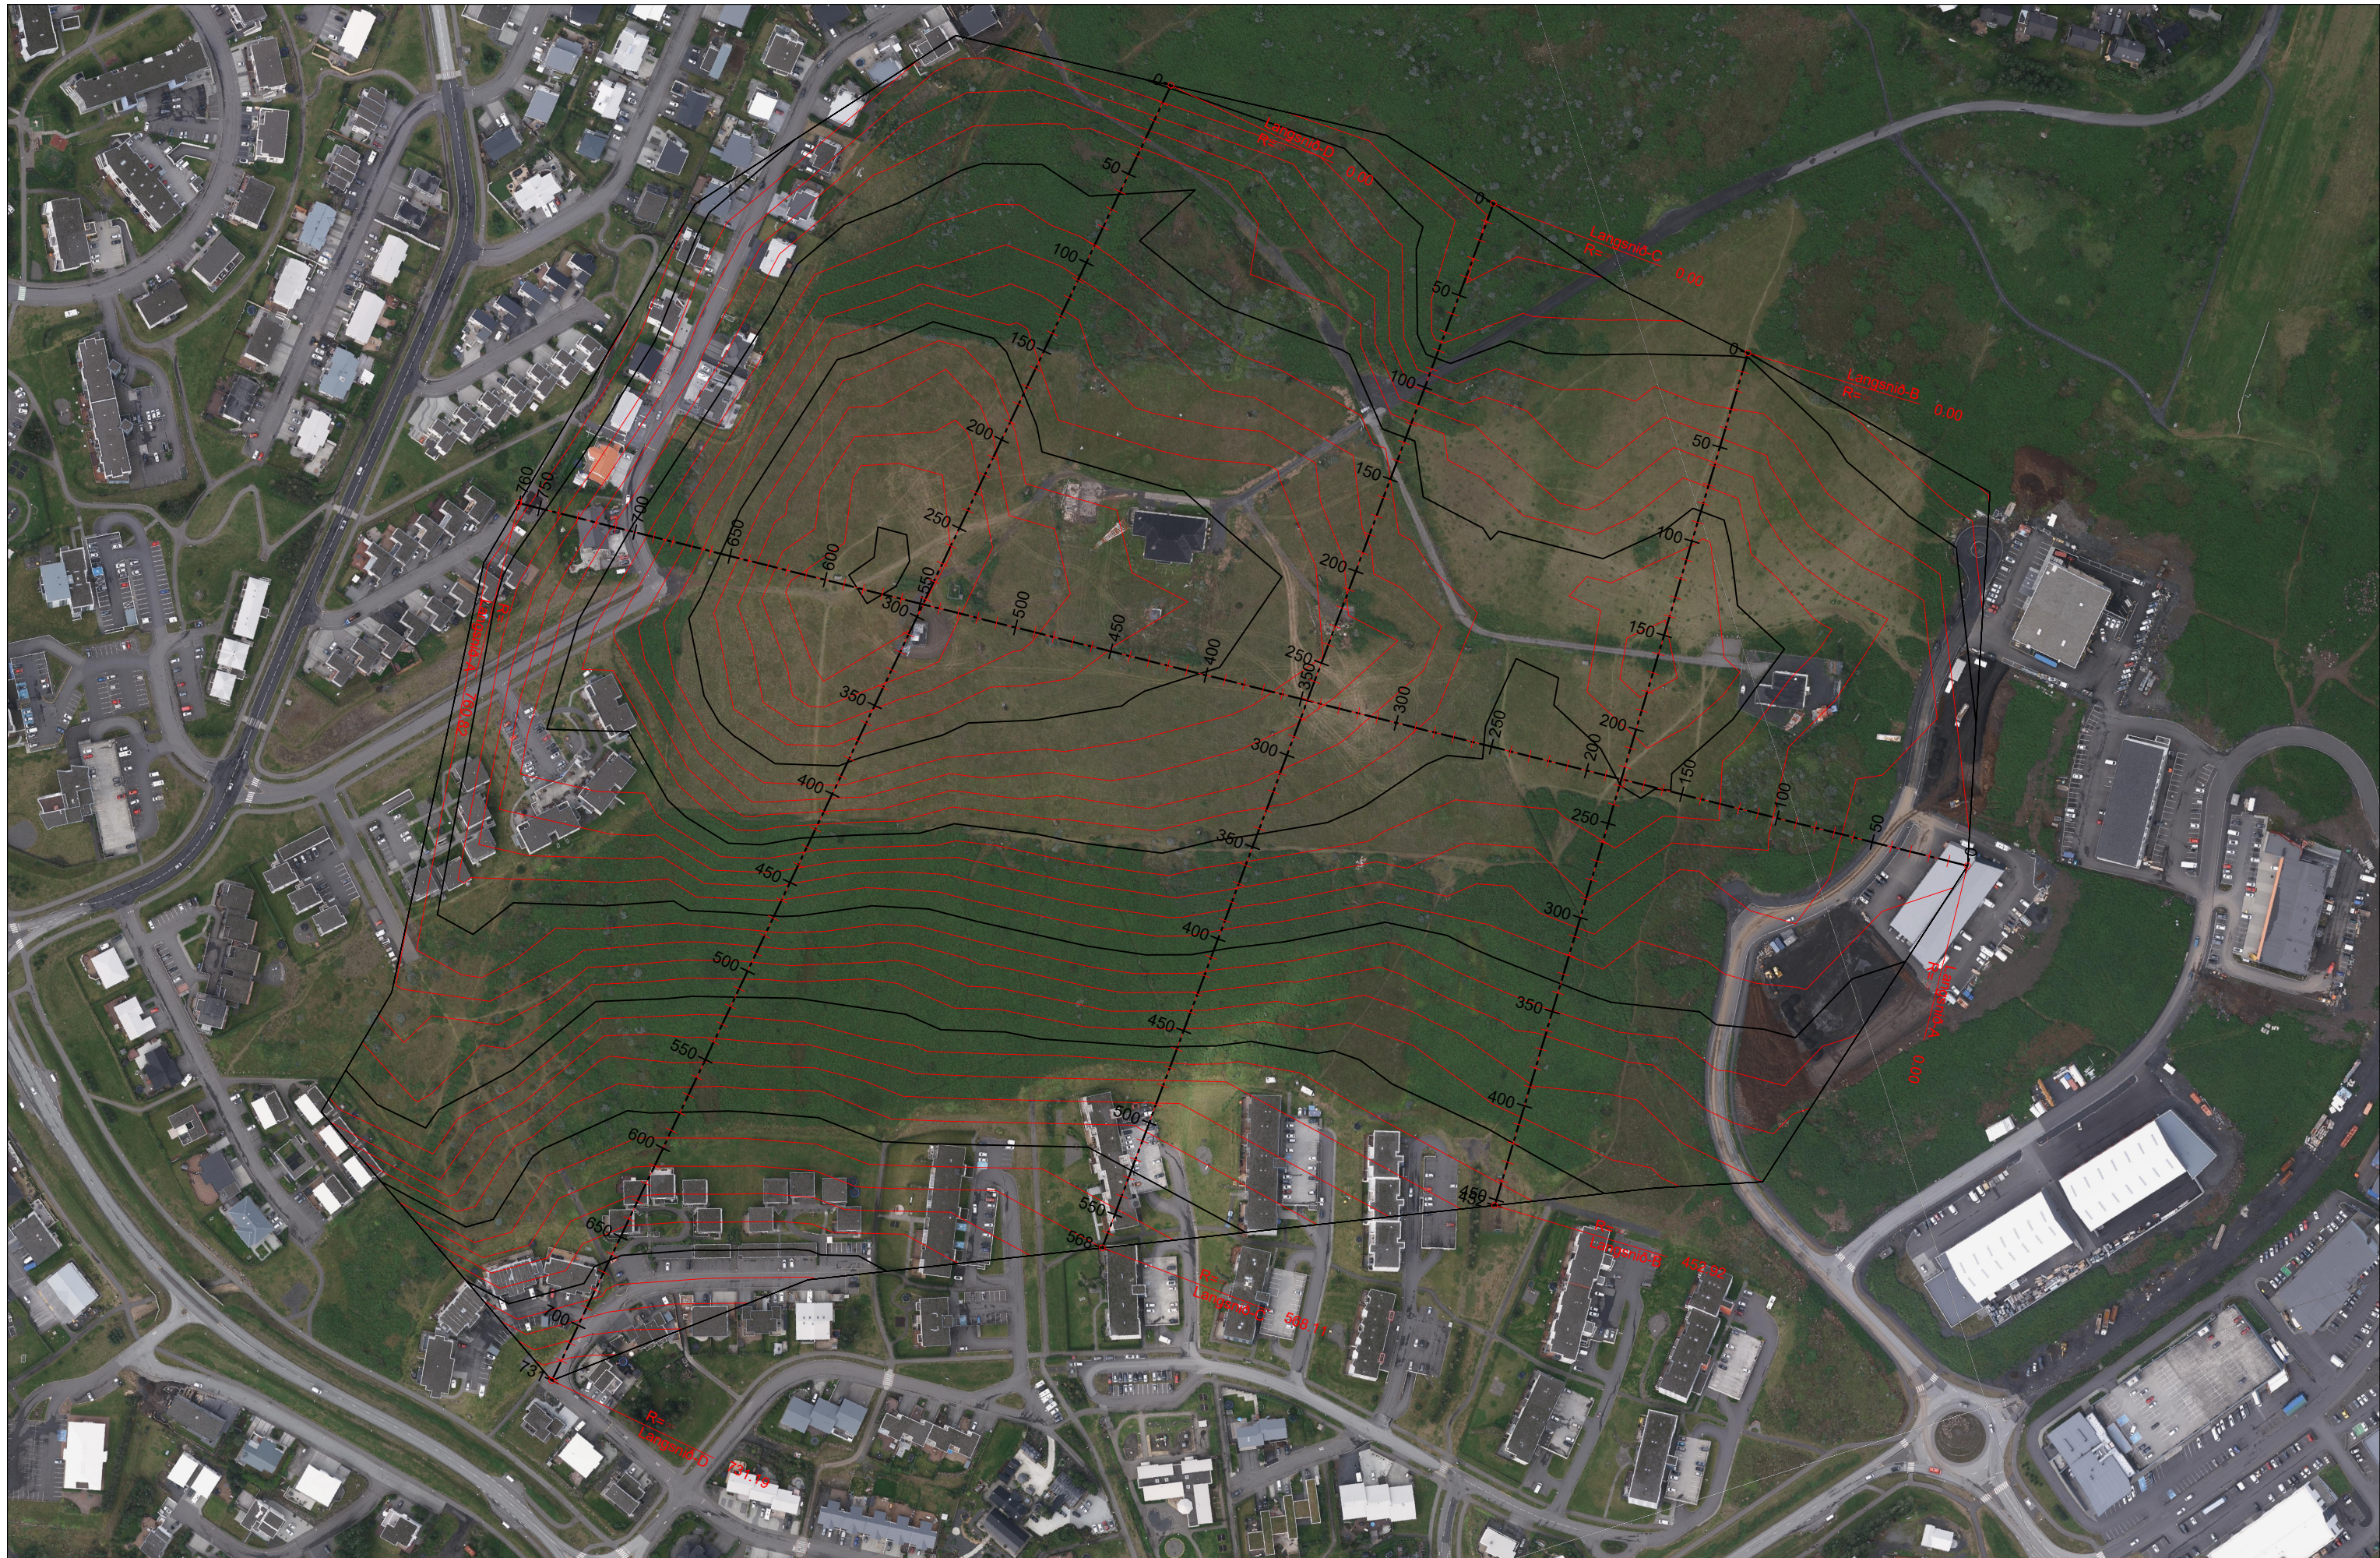
Tekning nr. V501

Skýringar:

- Burðarhæfur, fastur botn og yfirborð
- Afmörkun jarðlagalíkans

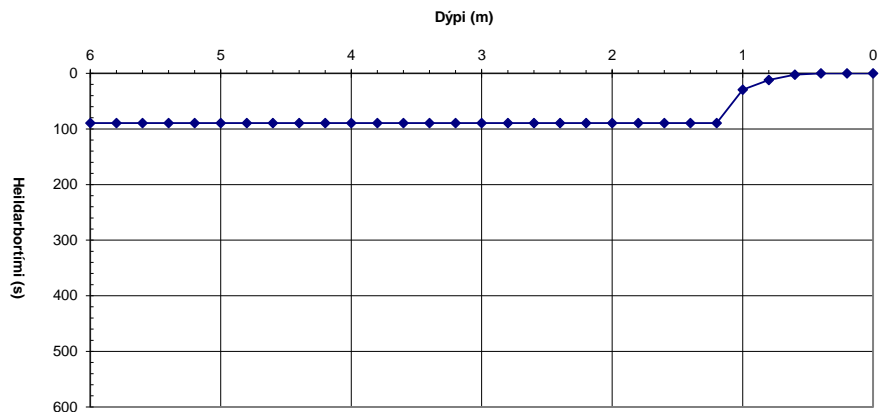
Hola: VHG-28
Dags: 12.4.2022
Unnið af: VB/ESÓ

Jökluðuðningur í neðri hökum. Lífrænn jarðvegur í efri. Svarf á volgum oddi.

Dýpi (m)	Hæð (m.y.s.)	Millitími (sek)	Tími (sek)
0,00	0,00		0
0,20	-0,20		0
0,40	-0,40		0
0,60	-0,60		0
0,80	-0,80		0
1,00	-1,00	8,4	8
1,20	-1,20	5,9	14
1,40	-1,40	6,5	21
1,60	-1,60	23,4	44
1,80	-1,80	60,0	104
2,00	-2,00		104
2,20	-2,20		104
2,40	-2,40		104
2,60	-2,60		104
2,80	-2,80		104
3,00	-3,00		104
3,20	-3,20		104
3,40	-3,40		104
3,60	-3,60		104
3,80	-3,80		104
4,00	-4,00		104
4,20	-4,20		104
4,40	-4,40		104
4,60	-4,60		104
4,80	-4,80		104
5,00	-5,00		104
5,20	-5,20		104
5,40	-5,40		104
5,60	-5,60		104
5,80	-5,80		104
6,00	-6,00		104
